光ファイバー製品の検証と清掃のガイドライン

本書は、マルチモードおよびシングルモード光ファイバー製品(コネクタ/アダプタ)の目視検査および清掃についての推奨手順の概要を紹介しています。

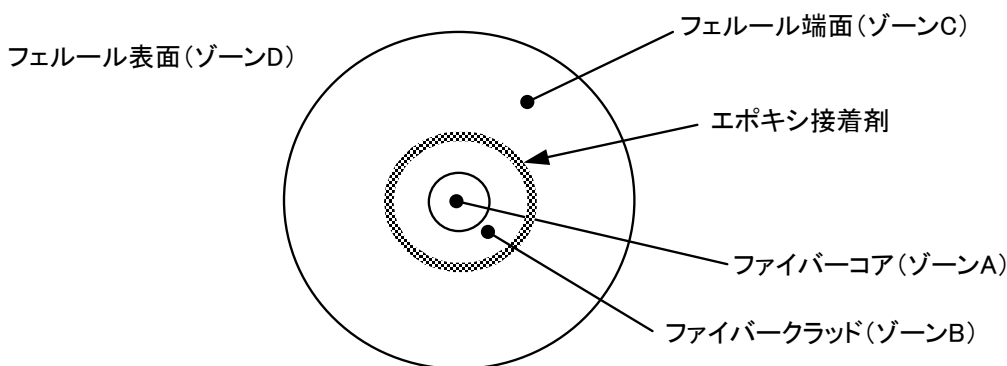
検査の際に見つかった欠陥の位置は、性能を左右します。下図のゾーンA(コア部分)はファイバーの光を誘導する部分で、各ゾーンの中で最も繊細な部分です。ゾーンAにおける欠陥は、隣接するファイバーへの光の転送に直接影響を及ぼし、性能にも影響を及ぼします。

図1: シングル光ファイバーコネクタの断面

ファイバーの欠陥は、端面の異常の位置によって調査および分類が可能です。端面は、光ファイバーコネクタを突き合わせる面として定義されています。この端面は、コア(ガラス)、クラッド、またこれらを囲むセラミック・プラスチック・メタルのいずれかで出来たフェルールから成っています。これらの部分は常に損傷を受けないよう保護する必要があります。

注: MTP[®]やMPOコネクタの場合、ゾーンCとDの境界線は構造上、目視で確認できません。現在、MTP[®]・MPOコネクタの全てのファイバーを一度で確認できる拡大検査機はありません。MTP[®]・MPOアダプタを用いて、各ファイバーを確認し、1つでもファイバーに傷や汚れがある場合はアレーの表面全体を清掃する必要があります。

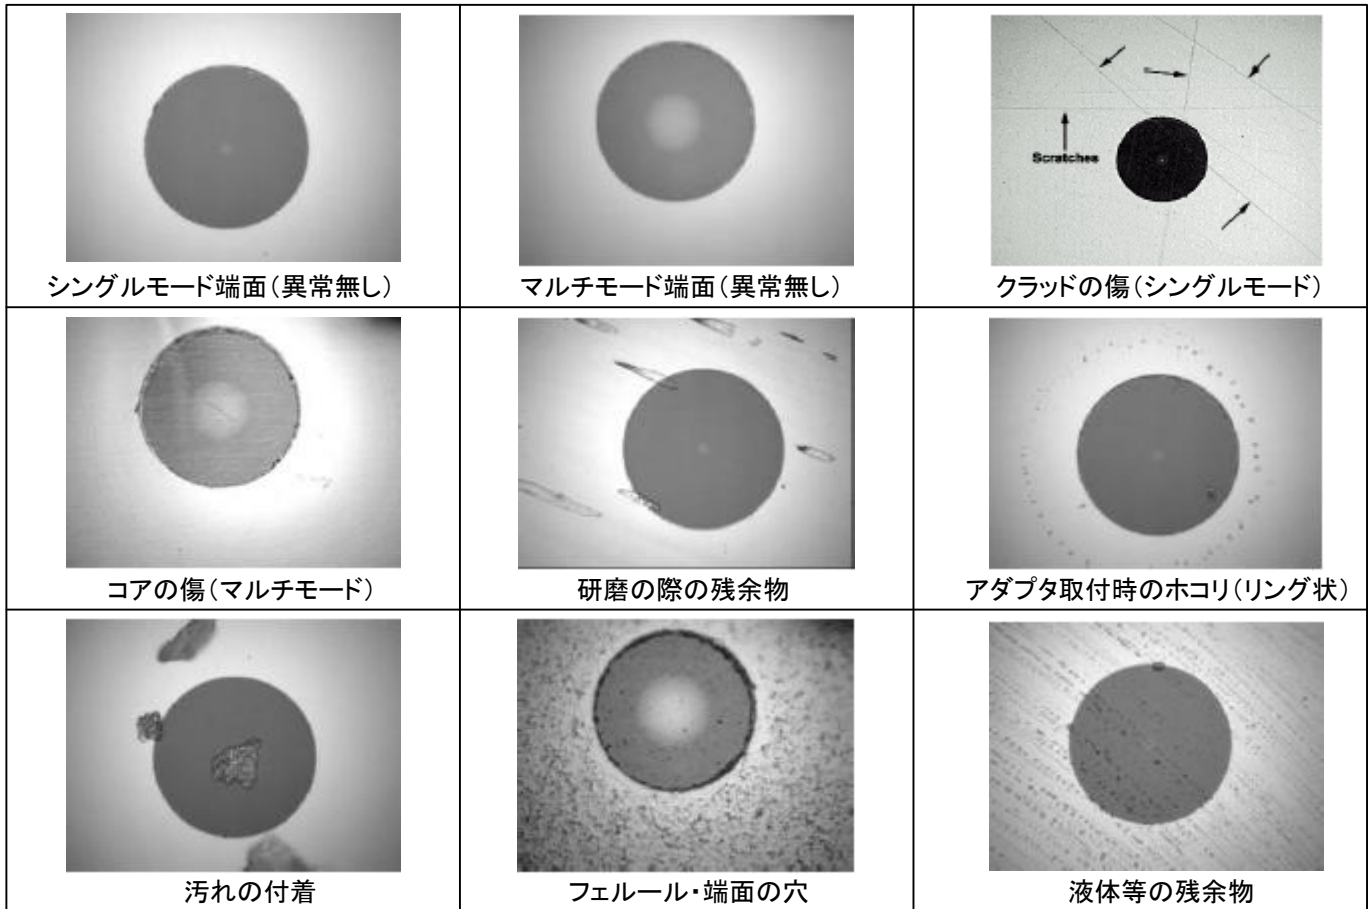
図3: シングルコネクタのファイバー端面図

コネクタ端面の顕微鏡による目視検査は、成端結果の質や接続面が清潔かどうかを確認するのに最も適した方法です。コネクタの端面は滑らかで傷が無く、ひび割れ等が無いようにしてください。次頁の図は、コネクタ端面の様々な傷や汚れを示しています。

アダプタの汚れとして最も共通するものは“リング状のホコリ”です(前頁の図3・本頁図5参照)。アダプタスリーブ内のホコリやゴミなどが、フェルールを両端から挿入した際に、接触面に集まり付着します。2つのフェルールが接触した際にホコリの微分子がリング状になって付着します。

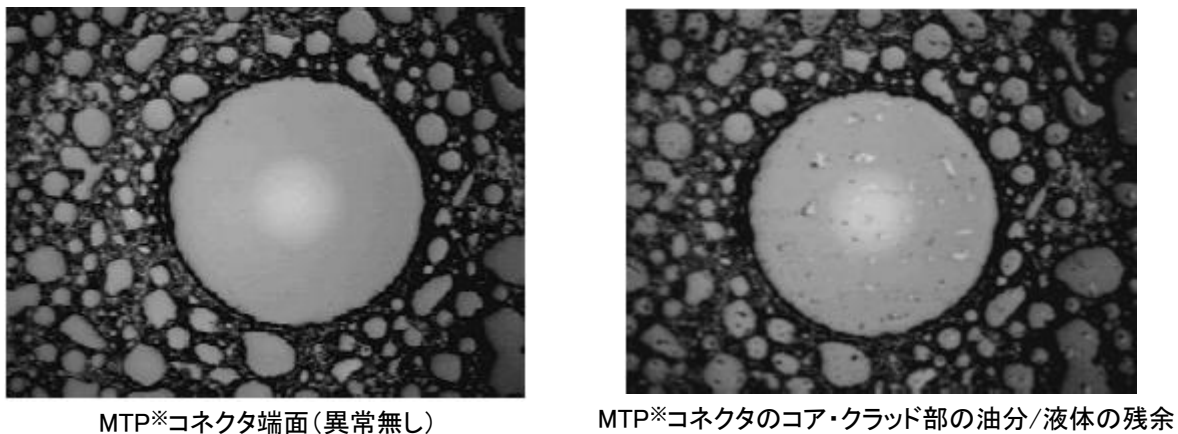
図4: MTP®コネクタのシングルファイバー端面 (400倍率)

コネクタを検査する際の顕微鏡の推奨倍率は200倍です。ルーペなどの倍率が低いものでは十分な結果が得られません。また高倍率のものでは、性能に支障のない欠陥が実際よりも酷く見える場合があります。図4ではMTP*コネクタを倍率400倍で見た際に、フェルールの端面に油分が付着している様子を表しています。

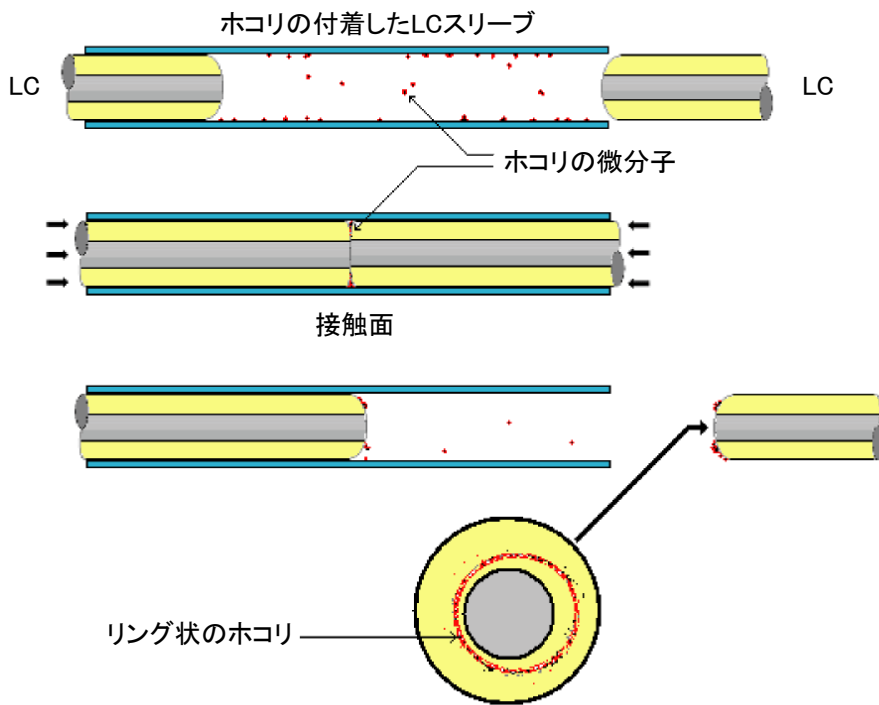
また接触面に湿気やアルコールが付着している場合もリング状にホコリ等が付着します。アダプタが清潔な場合は上記のような現象は起こりません。

図5: リング状のホコリ
